上田池の耐震機能診断について A Quakeproof Diagnosis In Koudaike Dam

加藤浩司
Katou Kouji

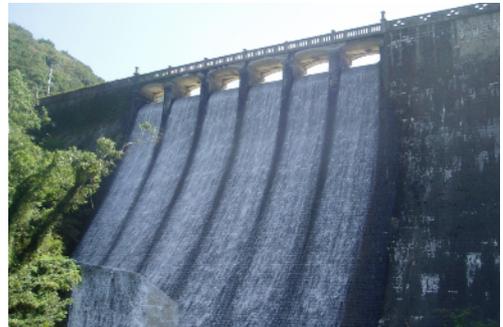
写真1 上田池堤体

兵庫県南あわじ市に位置する上田池は、昭和初期に農業土木技術者が初めて築造した粗石モルタルの大堰堤である。その受益面積は約538haであり、三原川左岸地区のかんがい用水を供給する役割を担ってきた。施工当時、受益地付近は農地が広がっていたが、現在では築堤から約80年が経過し宅地も多くなり、農地と宅地が混在している。

その結果、堤体材料の劣化についてはほとんど見られず、耐震性能も備えており、改修の必要性がないことが確認されたが、ある程度の周期で継続して調査実施することにより、材料の寿命を推定し、計画的に施設を改修していくことが重要であることが課題として浮き彫りになった。

管理面では、漏水の急増や新たな漏水の発生について監視を続けるとともに、有事に備え防災態勢整備をすることが必要である。
