## スリーブイン・ライト工法の長期監視結果と今後の展開

A long-term Monitor Result and Development in future for Sleeve in Light Method

**2. 施工事例および安全性検証****2.1 「小田井水路長田川サイホン改修工事」**

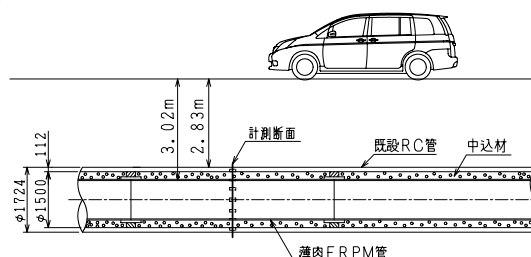
Fig. 2 計測概要図  
Schematic drawing of measurement

本工事では、道路下に埋設された RC 管路において SIL 工法を適用した。施工完了後、自動車荷重により発生する更生管の歪みを計測することで、安全性評価を行う。計測概要図を Fig. 2 に示す。本工事に関しても 1 年間のモニタリングを行い SIL 工法の長期安全性を確認する。
