## 農業用水路の機能診断のための非破壊調査適用事例

### Application of non-destructive tests for performance evaluation of agricultural cannels

森 充広\* 長束 勇\* 渡嘉敷勝\* 石村英明\* 藤原鉄朗\*\* 金光保雄\*\*\* 齋藤豊\*\*\*\*  
M. Mori, I. Natsuka, M. Tokashiki, H. Ishimura, T. Fujiwara, Y. Kanemitsu, and Y. Saito

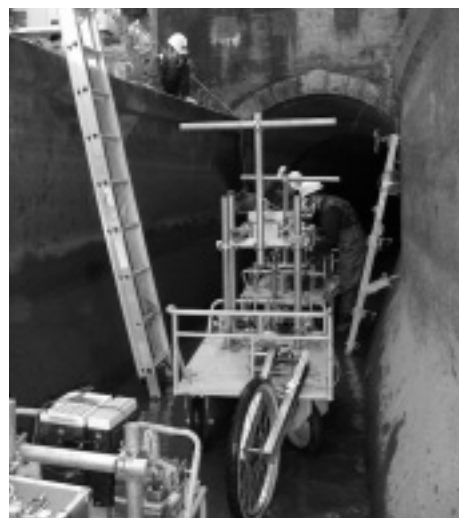
Photo 1 Laser Measurement System

[3] レーザー計測システムの概要： レーザー計測システムは、レーザーを壁面に照射し、壁面で反射する光量の強弱を光検出器でとらえることにより、クラック等の情報を検出するものである。トンネル壁面に照射されたレーザー光は、クラック内で乱反射し、反射光量が減少する。その反射光量を連続的に計測することにより、クラックの方向や長さ、位置が検出される。今回使用したシステムでは、内径 5.0m のトンネルで計測した場合 0.3mm 幅のクラックを検知できる精度を有する。
