# 壁面連続画像計測システムによる農業用水路の急速診断事例 Application of a New System for fast diagnosing of aging agricultural cannels

藤原鉄朗<sup>1</sup> 斉藤 豊<sup>2</sup> 森 充広<sup>3</sup> 増川 晋<sup>3</sup> 渡嘉敷勝<sup>3</sup>  
T.Fujiwara, Y.Saito, M.Mori, S.Masukawa, and M.Tokashiki

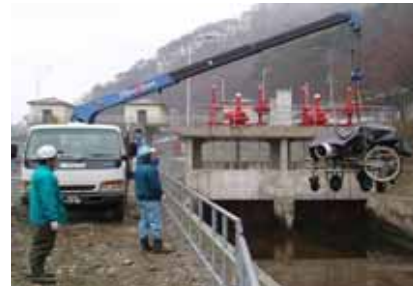
図-3 計測装置の吊りこみ状況

本調査では、短い断水期間のなかで、できる限りトンネル内の変状を記録するために、表-2 に示す調査項目の実施を計画した。また、水路内での調査時間をできるだけ、短縮するために、水路脇で計測装置を予め組み上げ、水路内への進入が可能になった時点で、レッカークレーンにより吊りおろす計画を策定した(図-3)。
