神流川頭首工ハーフコーン型魚道におけるモニタリング調査について Monitoring of Half Cone Type Fishway in Kannagawa Head Works

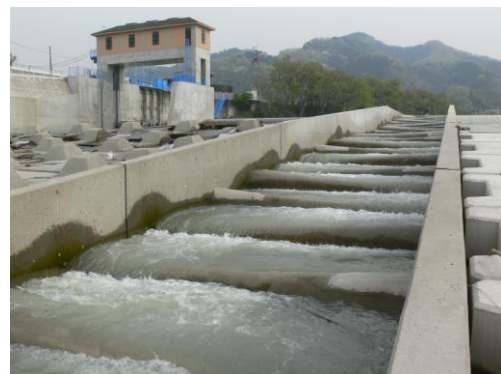
（写真-1）ハーフコーン型魚道

ハーフコーン型魚道の特徴は、多様な水深・流速と蛇行した流れにより溪流状況を再現し、種々のタイプの魚類に対応することが可能である。本魚道の諸元は、延長 110m、幅 6.0m、コーンピッチ 2.8m であり、河川維持流量 0.5m³/s、魚道勾配 1/10.5 で魚道途中 30m 毎に 2 ヶ所のプール部（6m×6m）を設けている（写真-1）。
