水中ロボットカメラ・自律型管内漏水検知システムを用いたサイホン漏水調査事例 Leak Detection of Siphon Structure using ROV and Self-Controlled survey system

FUJIWARA Tetsuro, NAKAYAMA Nobuhiro, MORI Mitsuhiko, TOKASHIKI Masaru, ASANO Isamu

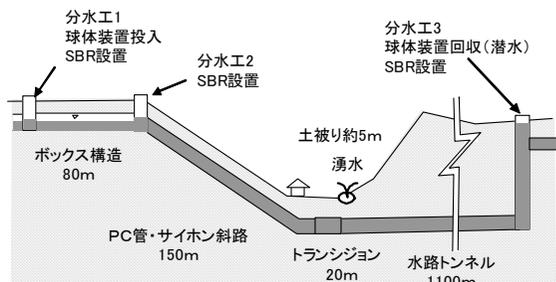
図-1 調査対象施設概要

調査対象としたサイホン(PC管・φ2000mm)は、農水・上水の共用水路である幹線水路の一部であり、自由水面をもつ開水路から管水路(トンネル構造)へと移行する箇所(トランジション)に位置している。サイホンからトンネルのトランジション部は土被りが5m程度あるが、直上に湧水が生じており、当該水路からの漏水が懸念されている。本施設の概要を図-1に示す。

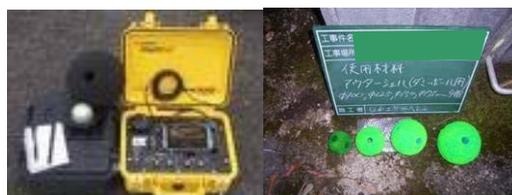
図-2 自律型管内漏水検知システム外観

本調査では、断水可能な時間が限定されることから、水中において調査が可能な二種類の新技術を適用した。一つは、音響センサや加速度センサを内蔵した金属製の球体装置を管中に流下させることで、流下中に漏水音を取得するとともに、漏水位置を検出する自律型管内漏水検知技術である。本システムの仕様を表-1に示す。球体装置は、流下中、常に超音波パルス信号を発信している。管路内にその信号を受信する装置(図-1中、SBRと示す)を任意の距離間隔で複数箇所設置し、超音波パルスを受信した時刻を記録することによって、球体装置が流下している位置を求める。今回の調査では、図-1に示す対象区間を含む1,400mを流下させて漏水検出を試行した。球体装置の回収は、最末端の分水工において断水期間中に潜水夫が行った。

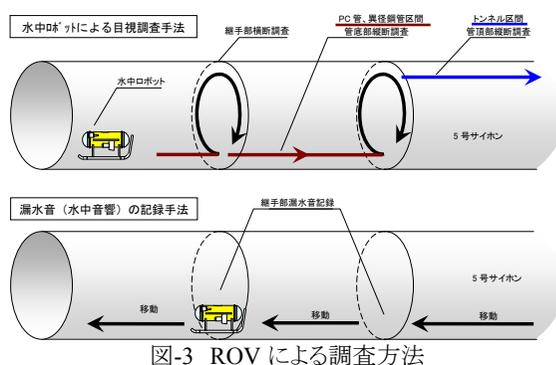
図-3 ROV による調査方法

を付加した小型のタイプを選定した。ROV での調査は、断水し、水流がほとんど停止した状態で実施した。この際、ROV の操作は、往路において漏水発生の可能性が高い継手部のカメラ確認、復路において漏水音の検知を行った(図-3 参照)。
