# アフリカ水田における木製柵渠の導入にあたっての耐久性評価の試み

A trial of durability assessment for introducing wooden fences to unlined canal in African paddy field

○廣瀬 千佳子、廣内 慎司、團 晴行

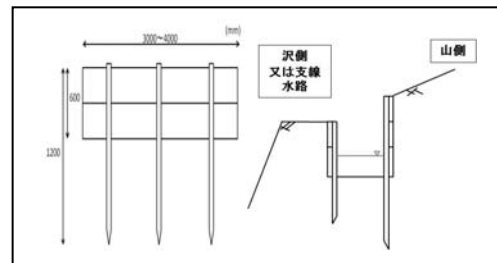
図1 木製柵渠の構造図  
Fig.1 Structure of wooden-fence

調査は、ガーナ共和国アシャンティ州クマシ市の郊外に位置する試験サイトで実施した。水路は取水施設からほ場までの幹線水路と、ほ場内の支線水路からなり、それぞれの水路の側壁に設置された木製柵渠を対象とした(図1)。幹線用水路は幅  $W=1.0\text{m}$ 、壁高  $H=0.8\sim 1.0\text{m}$ 、支線水路は幅  $W=0.5\text{m}$ 、壁高  $H=0.5\text{m}$  である。幹線水路の南東は森林(山側)、北西は湿地帯(沢側)に面する(図2)。横板は計311枚あり、市場で販売されている規格品を防腐処理などの保存加工を施していないものを使用した。

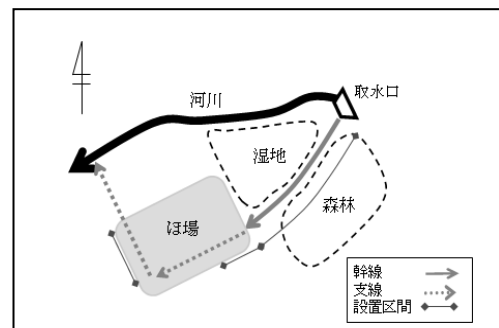
図2 試験水路略図  
Fig.2 Location of wooden-fence for test

平均被害度の推移から、幹線水路山側の上段の被害度が最も大きく、劣化の進行が早かったことが分かった。主に森林等を生息域とし朽木等を食糧とするシロアリが劣化の原因で、そのために森林に面する幹線水路の山側が、幹線水路の沢側や支線水路より被害が大きかったのではないかと考えられる。

今回の調査では、設置箇所による木製柵渠の劣化進行の違いが明らかになった。特に、側壁が森林に接する水路の柵渠ではシロアリの被害を受けている。そのため、使用にあたっては防蟻処理等の保存加工が必要となる可能性がある。また、森林に近くても水路で分断され側壁が森林に面しない水路やほ場内の水路の木製柵渠は、現時点でほとんど劣化が見られていないことから、侵食防止を目的とした木製柵渠を水路内で利用できる可能性が高いと考えられる。
