## 熊本地震被災パイプラインモニタリング技術

### Monitoring Technology for Damaged Pipeline by Kumamoto Earthquake

○兼子健男\*

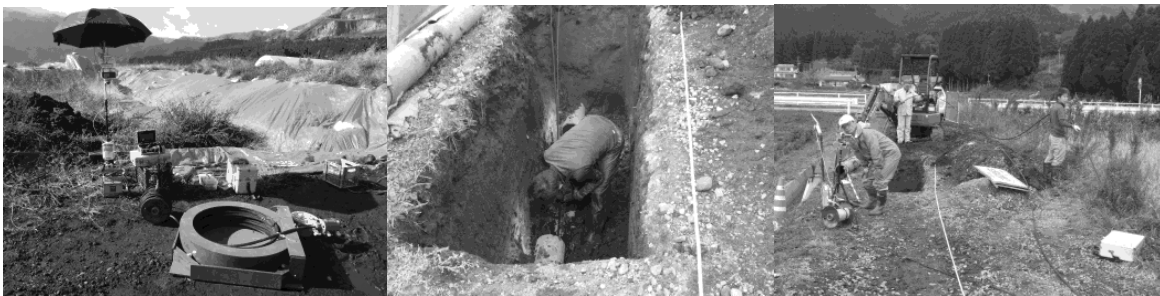
写真-3 内視カメラシステム 写真-4 内視カメラの挿入状況 写真-5 内視カメラのモニター状況

内視カメラシステムを写真-3、挿入状況を写真-4、補助作業とモニター状況を写真-5 に示す。当初、ハウジングの周囲に車輪を取り付けたが、抵抗があり挿入が困難で 30m 程度であった。モニターの結果、パイプの継手が開いている状況が確認され、継手の箇所に溝が出来ていることが確認された。そこで、車輪が溝に落ち込まないようにクッション性を持たせたソリを設置した。その結果、カメラのハウジングはスムーズに挿入ができ、80m 程度まで挿入できた。モニターした結果、各パイプの継手が離れており、パイプラインが連続的に被災していることが確認でき、災害査定を無事に終了した。写真-6～9 にその状況を示す。以上の調査は公益社団法人日本技術士会九州本部熊本県支部の熊本地震復興支援活動で行った内容である。
