北海道胆振東部地震によるパイプライン曲管部基礎の変状について
Deformation of foundation of curved pipe section of pipeline caused by
the 2018 Hokkaido eastern Iburi earthquake

Nana Yokoyama, Bohan Wang, Yoshiyuki Mohri, Kazushi Suzuki, Shoji Ono

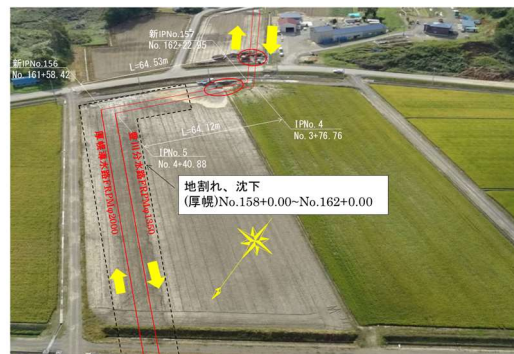
Fig.1 美里地区のパイプライン
Pipelines at Misato Area

厚幌導水路の美里地区に埋設されているパイプラインを調査対象とした。FRPM管(φ2,000とφ1,350)の2条並列区間で、曲管部には、鋼管(STW)とダクタイル管(DCIP)が用いられている。当地区のパイプラインはFig.1に示すように、厚真川の氾濫原の縁辺部に位置し圃場から道路に沿って敷設されている。被災状況は以下の様である。

①町道横断部(矢板施工区間)の沈下による管体の離脱、②基礎材(切込砂利)と埋戻材(購入火山灰)の変状、③管内残留水(静水圧0.22MPa)の噴出による地表面の陥没、④埋設溝の田面が溝幅で帯状に沈下(20~50cm)
