## 藤沼ダムの再建と安全性の確保 Reconstruction of Fujinuma dam ensuring a high stability

OKUBO Shinichi, SENZAKI Shumi and TAKANO Tomoyoshi

キーワード：フィルダム、地震災害、復旧

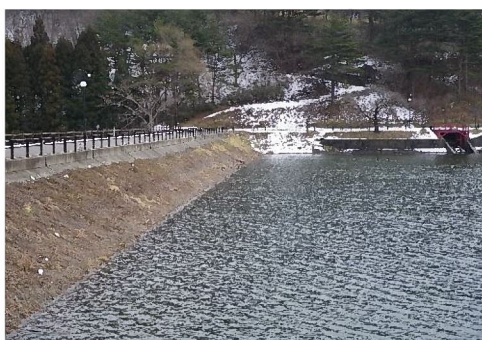
Fig. 1 被災前の藤沼ダム  
Fujinuma dam before collapse

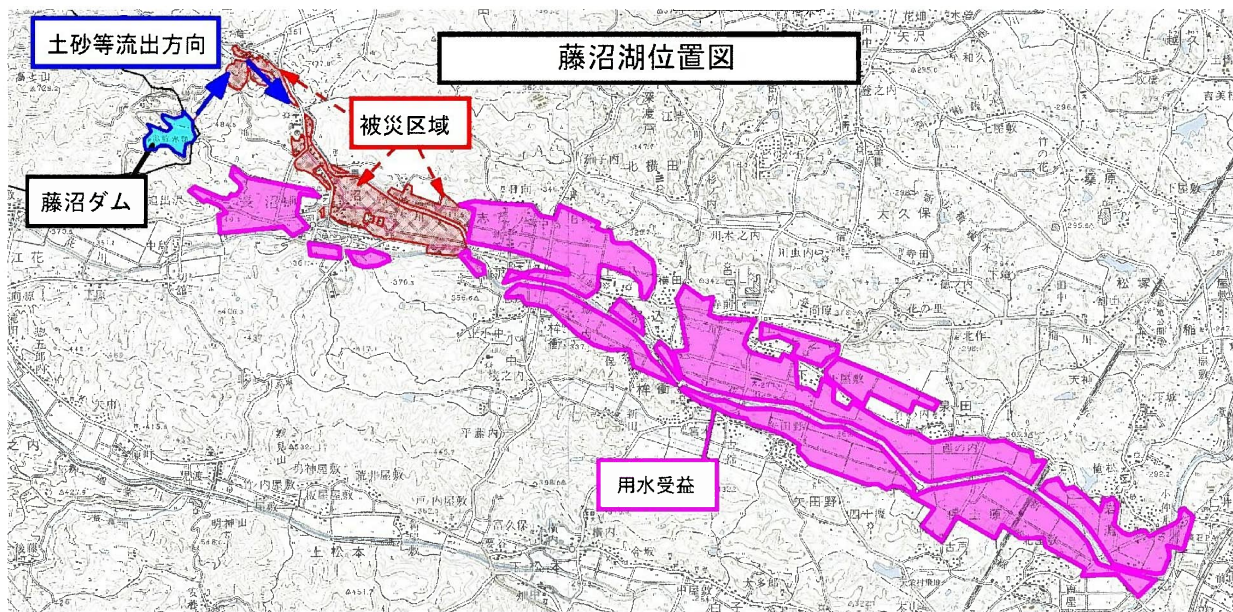
**1 東北地方太平洋沖地震による藤沼ダムの被害状況** 藤沼ダム(福島県須賀川市)は、昭和12年に建設工事に着手し、戦時中の一時中断を経て昭和24年に竣工したアースダムであり、本堤(堤高18.5m、堤頂長133.2m)と副堤(堤高10.5m、堤頂長72.5m)で構成されていた。ダム湖周辺は宿泊設備を兼ね備えた自然公園として整備され、四季を通じて利用者が訪れていた。平成23年3月11日東北地方太平洋沖地震(発生時刻14時46分、M9.0、近傍地点の震度6弱)により本堤が決壊、貯留水が下流集落に流れ込み、人的被害8名(死者7名、行方不明者1名)と家屋被害123戸(流出・全壊から床下浸水)をはじめ、その被害は下流の農地や取水堰、公共施設など広範囲に及んだ。

Fig. 3 藤沼ダム受益地と被害範囲  
Damaged area and service area of Fujinuma dam
