## 八郎潟干拓地におけるアメリカザリガニの生息状況と水田漏水被害実態について Habitat status of *Procambarus clarkii* and leakage damage by crayfish on paddy field in the Hachirogata central reclaimed land

Tamae KUBO, Minako TANAKA, Tadashi KONDOH

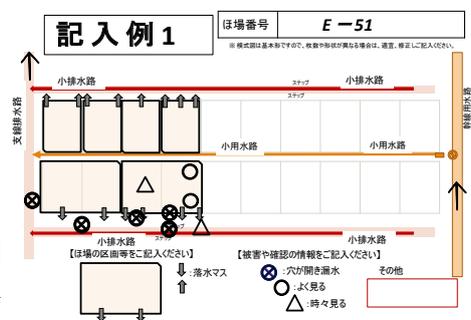
図1 圃場被害 記入用紙

【アンケート調査方法】大潟村農家(全556戸)へのアンケート調査を行った。内容は、①ザリガニによる被害の有無と深刻度、②各圃場ごとの漏水被害箇所・被害数、③栽培方式(暗渠構造、中干し方法、水管理、耕法栽培方法、畔管理等)を圃場毎の記述方式(図1)で尋ねた。また被害の激しい水田群について現地を踏査した。調査は2020年1月に実施し2月までに178件(32.1%)の回答があり有効回答は176件であった。

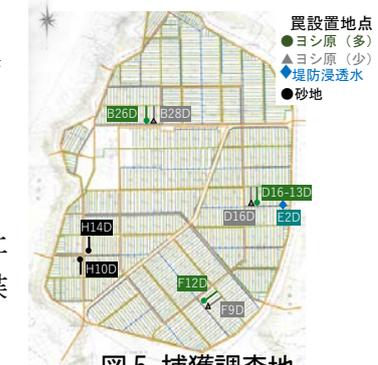
図5 捕獲調査地

【捕獲調査方法】中央干拓地の小排水路9地点に市販の網もんどり(25cm×40cm×25cm, 目合0.4cm, 両側入り口に返し加工)を仕掛け, 24時間後に回収した。罾に用いた餌はコイ用飼料10gと煮干し2gを不織布バックに入れ, 加えて魚肉ソーセージ35gの計3種類を全地区に同様に投入し, 9/23~12/9まで9地点×6回調査した。中央干拓地の水田水尻側の小排水路は管理が容易で安価かつ合理的な土水路で, 土の堆積状況に応じて流水断面と勾配確保のためバックホーによる浚渫管理で流路の維持管理が土地改良区により行われている。
