## 地すべり防止施設・集水井の調査診断，補修・補強および更新の一考察 Consideration of Diagnosis, Repair, Reinforcement and Renewal of in-Service Drainage Well

○ Norihiro Otaka, Takeo Harada, Yukio Abe, Yuji Fujimoto, Kazunari Inaba and Tetsuya Suzuki

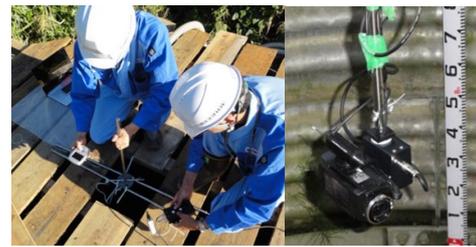
図-3 ビデオカメラによる撮影

そこで筆者らの試みた実態調査結果を報告する<sup>2)</sup>。ここでは、カメラ撮影による目視調査(図-2, 図-3)と取得画像の画像解析(図-4, 図-5)を試みた。なお、集水井内部の可視画像の取得は、360度回転が可能な治具を製作し、集水井中央部より市販のビデオカメラ(ソニー(株)製PJ-800)を挿入して行った。カメラの回転速度は7度/sである。画像解析は、深度1m毎に二値化を行い、定量評価を試みた。二値化のための閾値は、目視調査の結果から色相15とした。

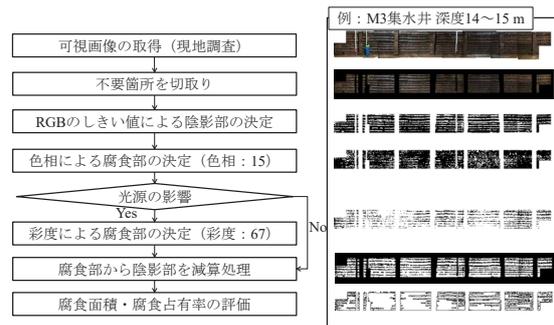
図-4 腐食面積の算出方法

検討の結果、深度3m以深で腐食が顕在化し、深度12mより錆こぶが卓越していた(図-5)。ゴンドラを用いて集水井深部の目視観察を行った結果、ライナープレート表面が湿潤な状態であった。概括的には腐食が深い部位ほど進んでいた。そこで、可視画像の二値化処理に基づく腐食範囲の同定を試みた。供試した丸山3号では、陰影部面積を考慮しない場合、深度0~11mで腐食占有率は50%未満であった。目視調査により腐食が顕在化した深度12m以降では、陰影部においても腐食が明らかになったことから、腐食部と陰影部の合計値を腐食域と定義し、全面積に対する腐食域面積の割合を腐食占有率として評価すると、63~81%の範囲で評価値を得た。
