# 広域農道におけるアスファルト舗装のひび割れ発生形態

## Surface Cracking Mode of Asphalt Pavements in Broad Area Farm Roads

竹内康<sup>1</sup>, 江向俊文<sup>1</sup>, 齋藤正弘<sup>2</sup>, 姫野賢治<sup>3</sup>, 牧恒雄<sup>1</sup>  
Y. Takeuchi, T. Emukai, M. Saito, K. Himeno and T. Maki

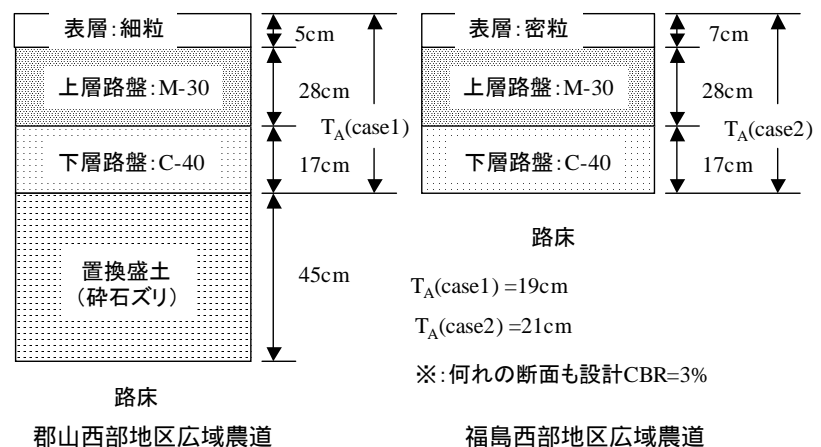
図 1 調査実施箇所のアスファルト舗装断面

調査実施箇所は, 福島県郡山市西部地区広域農道(郡山市三穂田町上り路線), と福島市西部地区広域農道(福島市山田下り路線)の2路線で, 補修履歴が無く, 最もひび割れが多く発生していたわだち中央部(車輪走行部)を選定した。何れの路線も図-1 に示したとおり, A 交通を想定した断面を有するが, 郡山西部広域農道は東北自動車道 I.C.への, 福島市西部広域農道は一般国道 13 号線への連絡道路として利用されることが多いためか, 何れの路線も大型車交通量が多かった。
