# 薄肉FRPM管（FRPMパイプ・イン・パイプ工法）施工実施例

## Construction of FRPM Pipe in Pipe Method

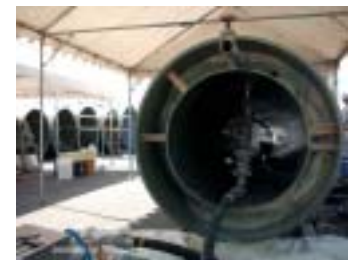
Fig. 3 模擬実験  
Cross section of  
experiment line

実証実験工事に先立ち実際の現場の既設管と同サイズの模擬管路を構築し、薄肉FRPM管の挿入・運搬・配管方法の確保を行った。さらに既設管とFRPM管の隙間に中込材充填実験を行い、施工性・安全性の検証を行いF.P.I.Pのコスト縮減効果について検討した。
