## 小型 FWD を用いた簡易な路面下空洞調査法に関する検討 A simple cavity evaluation method under road surface using Portable FWD

M.Tanabe, M. Jomoto, Y. Takeuchi, H. Okazawa and K. Midorikawa

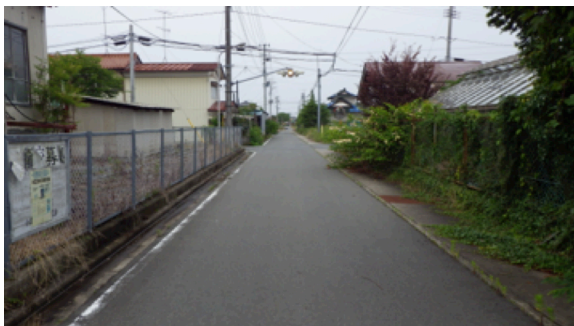
図-1 調査箇所の概観

調査の実施にあたっては、下水管マンホールを結ぶ直線区間を選び、路面下の状況を電磁波レーダで検査するとともに、異常信号検出箇所とその周辺にて小型 FWD 試験を実施した。調査実施箇所は図-1に示す通りで、路面変状は確認されていない箇所であった。また、なお、小型 FWD の載荷半径は5cm、載荷重は平均で8000Nであったため基準荷重を8000Nとし、式(1)にしたがって FWD たわみを補正した。
