鉛直水頭分布の計測による暗渠流出阻害要因の特定

○YOSHIDA Shuichiro¹⁾ HONDA Agun¹⁾, MATSUMOTO Yoshihiro¹⁾,
SATO Taro²⁾, SEKIKAWA Tsutomu³⁾, CHIBA Katsumi⁴⁾

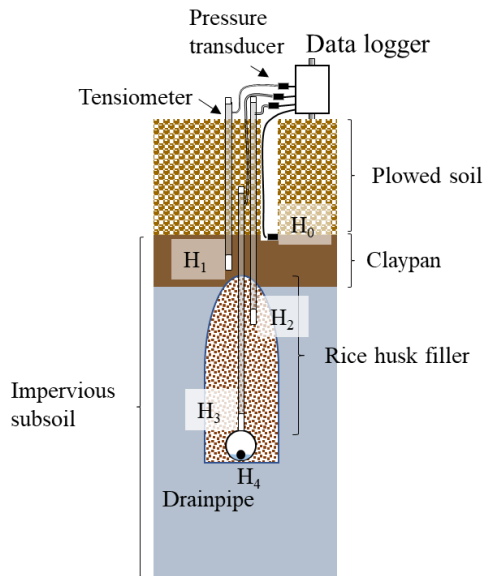
Fig.1 Schematic representation of the monitoring points of vertical pressure and total head distribution

吸水渠直上の圧力水頭の鉛直分布を、圃場Aの用水路側、排水路側と圃場Bの用水路側で測定した(**Fig.1**)。また、用水路側に設けられた暗渠への注水孔の底(吸水渠内)と排水路に、圧力式水位計を設置した。暗渠の流量は、電磁流量計により測定した。
