# 迅速復旧に向けた UAV-LiDAR による被災した集水井の非接触形状検出 Non-contact Shape Detection of an Earthquake-damaged Drainage Well using UAV-LiDAR for Rapid Restoration

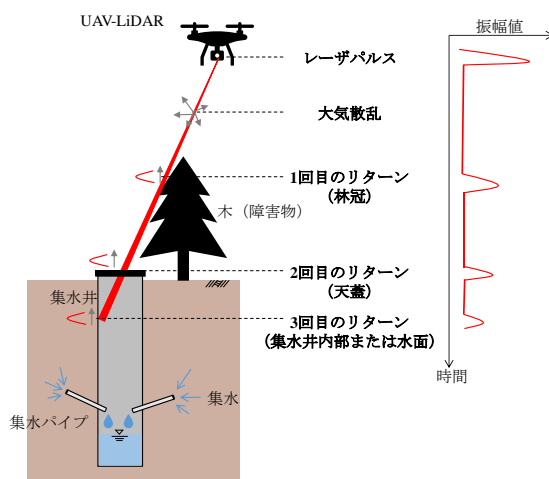
図 1 UAV-LiDAR による集水井の点群取得

水井は一般に樹木に覆われていることも多く、天蓋上の物体を考慮すると、ビームスポットの一部は木（リターン数 1）、天蓋（リターン数 2）で反射し、残りのレーザパルスは井筒もしくは水面（リターン数 3）に到達する。リターン数は、一本のレーザパルスから得られる反射源の数を示す。図 2 に UAV の飛行経路とカメラ位置を示す。N-1 では、木々の隙間から UAV が侵入し、障害物による飛行制限によって計測は一方向のみから行われた。N-2 は、木々がない天蓋の開口部の方向で UAV の飛行が行われた。
