## 水田水管理における水不足状況の指標となる末端分土工掛の特徴 Characteristics of terminal division works command area as an index of water shortage in paddy water management

○安藤哲城\*, 中村公人\*, 大塚瑠香\*, 岩崎有美\*, 橋本慧子\*\*, 渡邊紹裕\*\*\*, 川島茂人\*  
ANDO Tetsuki, NAKAMURA Kimihito, OHTSUKA Ruka, IWASAKI Yumi, HASHIMOTO Satoko,  
WATANABE Tsugihiko, KAWASHIMA Shigeto

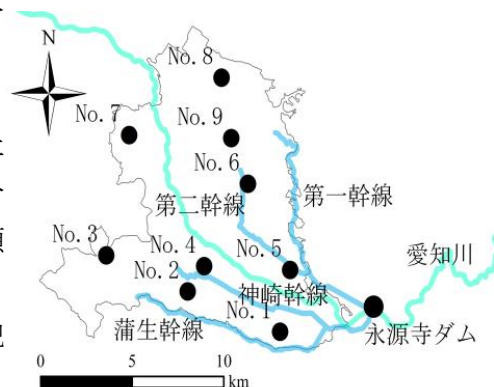
図 1 調査分土工の位置  
Fig.1 Location of investigated division works

**2.2 調査概要** 受益地内に上流域から下流域にわたって 9 つの分土工掛内に調査圃場を設定し（図 1）、湛水深を経時測定して水管理の状態をおよそ把握するとともに、水管理者（計 9 名）に対して水管理の実態と意識について聞き取り調査を行った。
