島尻層泥岩地帯における切土法面の変状・崩壊の実態

Actual condition of transformation state and failure of cutting slopes in Shimajiri mudstone zone

小宮康明・新城俊也・宮城調勝

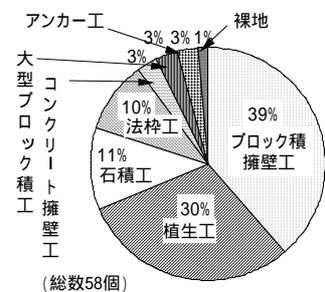
3. 切土法面の種類 図-1に今回調査した法面保護工の種類を示す。

ブロック積擁壁工が多く、安価で景観にも優れている植生工の数も多くみられる。一方、アンカー工やコンクリート擁壁工の数は少ない。

図-1 切土法面保護工の種類

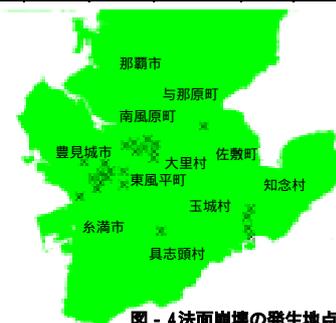
図 - 4 法面崩壊の発生地点

5. 法面崩壊の発生場所と災害雨量 農林水産省では災害復旧事業の対象となる「災害原因」を雨の場合、時間雨量 20mm 以上、24 時間雨量 80mm 以上と定めている。このような災害復旧事業の対象となった H8 年から H13 年までの泥岩切土法面の災害発生場所を図 - 4 に示す。図から分かるように災害は同じ地区に集中して発生する傾向にある。また、日雨量と災害発生の関係および法面崩壊件数と連続降雨量の間をそれぞれ図 - 5 と図 - 6 に示す。日雨量が 100mm を超えると災害の発生頻度は高くなり、連続降雨量の増加に伴って災害の発生件数は多くなる傾向が見られる。

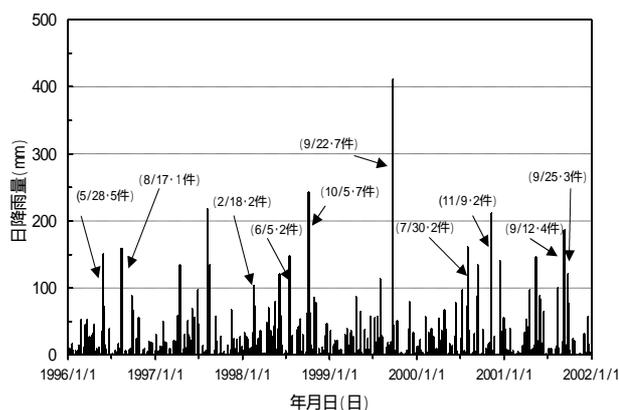
図 - 5 日降雨量と災害発生の関係

6. まとめ 切土法面の崩壊は南側向きで湧水のある法面で日雨量が 100mm を超えると発生しやすくなり、同一地区に集中する傾向がみられた。これより法面崩壊には小断層等の不連続面の存在と雨水の浸透が強く関係していることが示唆された。

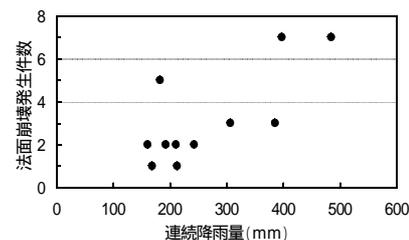
図 - 6 法面崩壊と連続降雨量の関係
