ほ場整備工事における法面の植生回復

Vegetation recovery of a slope in a Farm Land mechanic thing

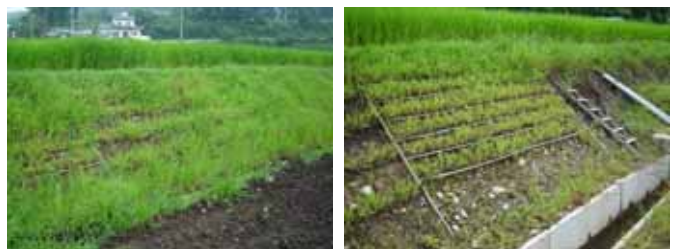
1 盛土施工

2 切土施工 (板)

盛土部分 対照区において、各工法よりも早く、植物の成長がみられた。これは、各工法区が、一度成長の始まった状態の盛土法面の上に施工しているため、その成長を阻害したためと思われる。発芽後の各工法の状況は、対照区と大きな変化はなく、1年を通して法面のほぼ全面にて、植物の生長がみられる結果となった。

切土部分 板 板に沿って、帯状に植物の生長が観察された。これは、板によって支えられた現況表土に含まれた植物の成長の結果である。現況表土の留まらなかった部分（特に板の真下部分）では、1年間を通して植物の生長は、見られなかった。板と板の間に土壌流出は、見られなかった。

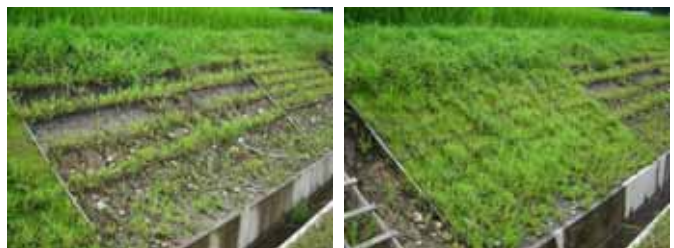
3 切土施工 (すじ)

4 切土施工 (芝)

切土部分 すじ すじの部分に現況表土が貼り付けられたため、植物の生長も、その部分でのみ見られた。筋状に植物が成長しており、その間には、全く植物の成長は見られなかった。そのためか、生えているところと、生えていなかったところの土壌流出の違いが著しかったが、筋状に広がった植生帯が、すぐ上の部分の土壌流出を受け止めており、大規模な法面の崩壊は起きなかった。

切土部分 芝 芝の上に現況表土をまき散らしたため、芝の所々に表土に含まれていた植物の生長が見られた。土壌流出も全くなく、芝の痛みもあまり見受けられなかった。
