管路の内径形状の精密測定・解析システム「プロファイラ」

PROFILER, Precision Measurement System for Internal Diameter of Pipeline

後藤幹雄
MIKIO GOTO

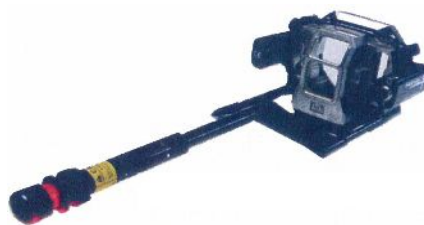
写真-1 プロファイラのハードウェア（スナップオン）

Photo 1. Profiler Hardware (SnapOn)

プロファイラのハードウェアである「スナップオン」は、管内検査用のテレビカメラの先端ヘッドに装着する機器で、赤色レーザー光の発信機とバッテリーを搭載しています。（写真-1 参照）

レーザー発信機は、テレビカメラのレンズの正面で管の中心線上に位置しており、管の中心線から垂直方法に円周状にレーザー光が発信されています。
