農業用水路トンネルのひび割れ発生メカニズムの解明とその補強工法

Cracking mechanism in irrigation tunnel wall and its countermeasure

村尾弘道*, 土屋拓万*, 董 会*, 長束 勇**, 石井将幸**

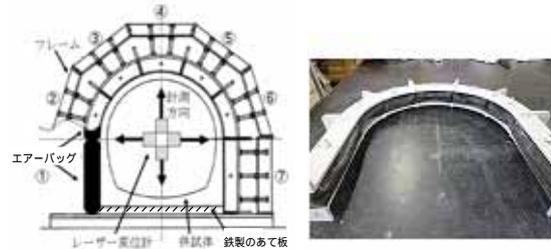
図1 分割エアバッグ載荷装置
Loading test apparatus using multiple airbags

本研究で使用した分割エアバッグ載荷装置とは、7 つに分割したエアバッグの使用組み合わせを操作することで、覆工外面が受ける様々な載荷状況を再現するものである。本研究では、全エアバッグを使用した背面空洞のない場合を Case1、図1の のエアバッグを使用しないことで覆工天端背面に空洞が存在する場合を Case2、 のエアバッグを使用しないことで Case2 よりも大きい空洞を再現する場合を Case3 として、試験を行った。載荷圧力は既往の研究結果(富山ら, 2007)を参考に、Case1 は 0.007MPa, Case2 は 0.010MPa, Case3 は 0.005MPa ずつ増加した。また、試験中の供試体の挙動を明らかにするために、レーザー変位計を用いて、トンネルの中心から、天端、左右スプリングライン、底部の位置における供試体の変位を計測した。

農業用水路トンネルに発生している変状の中に、側壁のスプリングラインというある一定の高さで発生しているひび割れがある。このひび割れは、天端覆工背面に存在する空洞によって全周等分布荷重状態が崩れ、覆工が変形したことが原因であると考えられている。そこで本研究では、図1のような分割エアバッグ載荷装置を試作し、覆工背面に空洞が存在する状況を再現した載荷試験を行うことで、ひび割れ発生メカニズムや空洞の有無・大きさによる覆工の耐力力の相違を調べた。さらに載荷試験終了後、覆工の補強工法の一つである裏込め注入工法の妥当性について検討した。

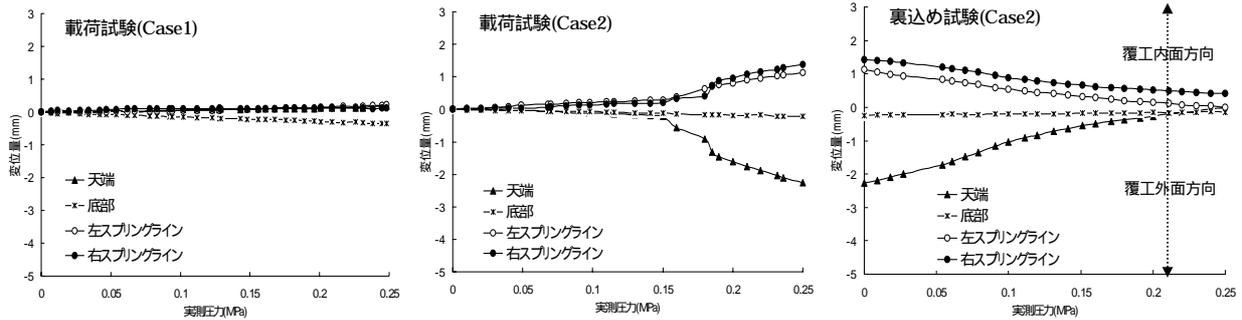
図2 荷重および裏込め注入による変位の挙動
Displacement by earth pressure and backfill load

図2にCase1およびCase2の荷重試験、さらに、Case2の裏込め試験時の荷重に伴う供試体各部の挙動を示す。

Case1は、装置の限界荷重である0.25MPaまで荷重したにもかかわらずほとんど変位せず、ひび割れも発生しなかった。しかし、空洞の存在するCase2およびCase3においては、スプリングライン付近において覆工内面から外面に向かってひび割れが発生した。また供試体の挙動に関しては、天端は覆工外面方向に、左右のスプリングラインは覆工内面方向に変位したことが図2からわかる。したがって、覆工は天端背面に空洞が存在する状況で土圧が作用した際、天端背面で反力が取れず、側壁は覆工内面方向へ、天端は覆工外面方向へ変位し、スプリングライン内面付近において引張力が働く結果、ひび割れが発生したと考えられる。

一方、天端およびスプリングラインの変位は、図2の裏込め試験（Case2）より、裏込め部分

への圧力荷重に伴って0に近づくことが確認できる。また、Case2およびCase3ともに、装置の限界荷重0.250MPaまで荷重を行っても破壊に至ることはなく、耐荷力を発揮した。これは、天端背面に存在する空洞に裏込め注入を行うことで全周等分布荷重状況に近づき、構造的に安定に向かったと考えられる。つまり、適切な裏込め注入が実施できれば、機能低下が生じた農業用水路トンネルでも再び耐荷力を示し、長寿命化を図ることができるといえる。以上から、裏込め注入工法の妥当性が示唆された。
