## 管路更生工法による複合管施工性試験 Workability Evaluations of Filling Mortar for Composite Renovated Pipes .

○石田 誠\*, 上道 司\*\*, 越智 俊介\*\*\*,  
野中 資博\*\*\*\*, 石黒 覚\*\*\*\*\* 石井 将幸\*\*\*\*\*  
ISHIDA Makoto, UEMICHI Tsukasa, OCHI Shunsuke,  
NONAKA Tsuguhiko, ISHIGURO Satoru, ISHII Masayuki

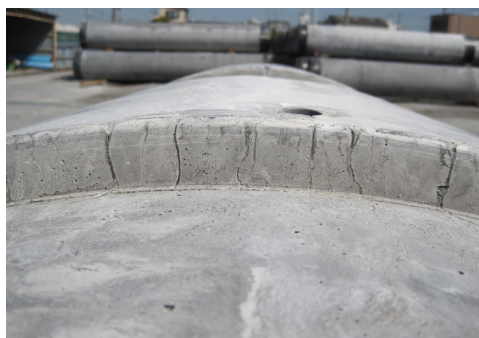
Pic 1 管頂部充填  
The filled pipe top

**2. 2 模擬管路充填確認試験** 本試験の目的は4つあり、①滞水があっても充填材が希釈されない事を、充填材で押し出された滞水が管口底部に開けた水抜き穴から排出され置換した事を比重測定により確認する。②管頂部に閉塞されたエアがあっても充填出来る事を、管頂部に接するように設置したエア抜きパイプから充填材が吐出する事で充填材が頂部に達した事を確認する。③既設管と更生材の隙間に流れ込む充填材が自然流下で滞った状態においても性状の変化が無い事を、更生した模擬管路の管内から注入した充填材を、端部の管口から下、下45度、横90度、上45度、上の5箇所から採取して圧縮強度供試体により確認する。④充填材硬化後に模擬管路を脱型して充填状況を目視により確認する。

3. 2 模擬管路充填確認試験 試験結果として、①管路の滞水は希釈せずに排出され（Table 2）、②頂部のエア溜りにも充填材は注入され（Pic 1）、③模擬管路内に自然流下で滞った充填材においても性状の変化が無い事（Table 3）、④脱形後の目視確認で各所充填している事（Pic 2）を確認できた。

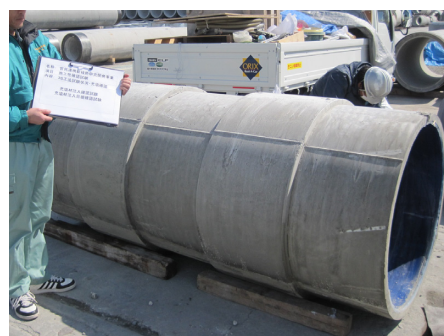
Pic 2 模擬管路脱形状況  
The situation dismantled formwork
