## 農業用パイプラインの補修・補強工法の現状と水理的課題 Current states and hydraulic issues on Remedial works of Irrigation Pipeline

野村 栄作                      塩野 智美  
Eisaku NOMURA          Tomomi SHIONO

関東農政局土地改良技術事務所 Land Improvement Engineering Office, Kanto Bureau

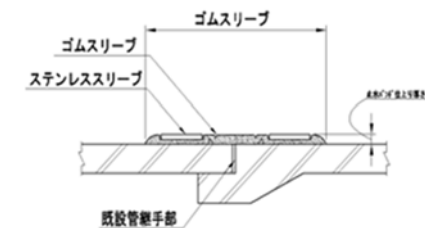
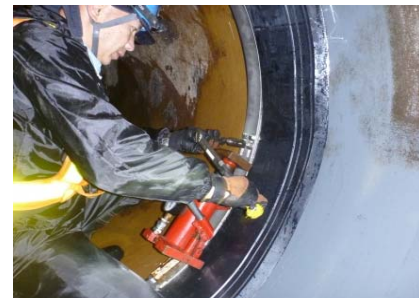
図 1 止水バンド設置模式図と設置状況

1) 止水バンド： 止水バンドは既設管の内面に設置されるため、水頭損失が生じるが、既設管の口径に比較して部材厚さが薄いこと及び局所的であることから、限定的に数箇所設置する場合には、水頭損失がほとんど生じないものとして水理的検討を行うことは無かった。しかし、複数個以上を連続して設置する場合には、必要水量が確保されるか事前に水理検討を行うことが必要と考えられるが、損失水頭の計算手法は確立されておらず、便宜的に水理公式集にある漸拡・漸縮あるいは急拡・急縮の損失係数を用いて算定している。なお、100箇所以上の多数個を設置した場合、1箇所あたりの水頭損失を設置個分乗じて算定する方法では、既設管の口径によっては、無視できない大きな水頭損失となる。

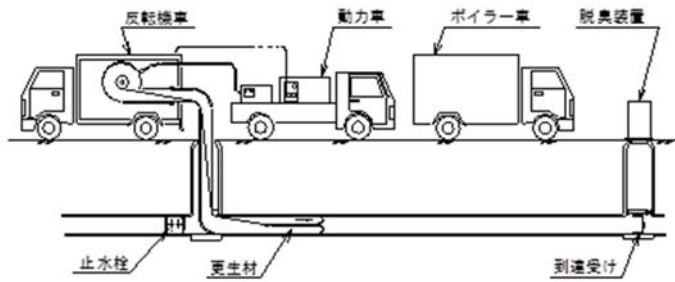
管体にひび割れ等の変状が発生する要因の一つとして、地上部の土地利用状況の変化等の埋設環境の変化（上載荷重の増加等）が挙げられる。この場合には、一般的に敷設替えが行われるが、土地利用状況、水利用状況等から掘削が困難な場合もあり、そのような場合は非開削による対策方法として管路更生工法が採用されている。管路更生工法は、様々な工法が開発されているが、加熱あるいは光硬化型の樹脂を含浸させた不織布等の材料を既設管内に水圧、空気圧により拡張・挿入し、温水、紫外線等により現場硬化させる工法が主に用いられている。この工法は一定角度以上の曲がり部の内側において更生材にシワが発生することが避けられず、その反対の外側には必然的に更生管と既設管の間に隙間（背面空洞）が生じる。

図2 反転工法の施工模式図と曲線部の発生シワ

2) 管路更生工法（反転・形成工法）： 管路更生工法のシワは流線方向に直面するように発生することから、水の流れを阻害するとともに流れにより振動するものと推測される。シワによる損失水頭については、シワをモデル化した水理実験に基づく実験式が工法開発者等より提案されているが、実管路での検証は行われておらず実用的なものとはなっていない。一方、IS0及び下水道分野ではシワの許容高さを直線部において口径の2%以内としているが、通水性の確保を目的とした指標となっているが、その明確な根拠は示されていない。また、水流によるシワの振動に対する耐久性（疲労破壊）については、懸念されてはいるものの水流によってどのような振動が発生するのかさえも不明な状態にある。
