せん断変形を受ける二重構造管の既設管損傷過程を考慮した個別要素法解析  
 DEM Analysis for Double-Layered Pipe under Shear Deformation  
 Considering Damage Progress of Host Pipe

Sho Takahara, Akira Izumi, Taiki Miki, Kohei Ono, Yutaka Sawada and Toshinori Kawabata

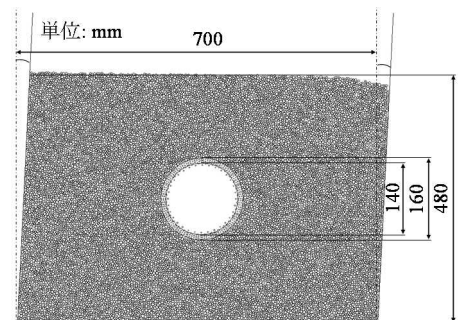
**Fig. 2** 解析モデル  
Model of DEM analysis

**Fig. 2**に解析モデルを示す。地盤モデルは、6-7混合珪砂による密詰め地盤(相対密度85%)を目標に、平均粒径4 mm、均等係数1.5の円要素を配置することで作製した。また、更生管の強度設定はVU管を仮定した。各解析パラメータを**Table 1**に示す。ひび割れ有り、無し、16分割それぞれの既設管を更生管外周に配置し、地盤モデルにより埋設した後、最大せん断ひずみが5%となるよう、0.25 Hzで繰返しせん断変形を与えた。

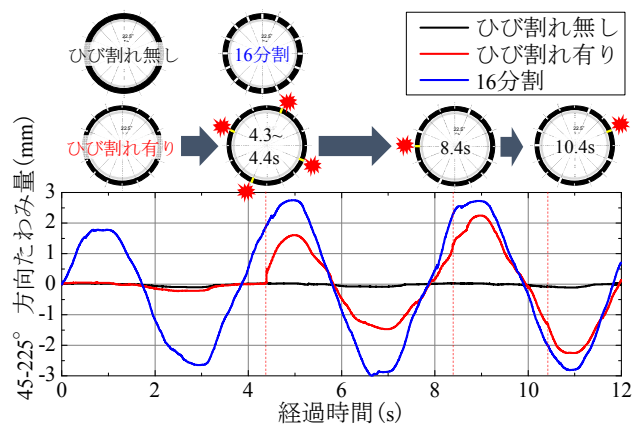
Fig. 3 更生管 45-225° 方向たわみ量の経時変化  
Time history of deflection in direction of 45-225 degrees of liner

Fig. 3 に、更生管の 45-225° 方向たわみ量の経時変化を示す。たわみ量は、管径が増大する方向を正としている。また、図中のイラストは、既設管の損傷状況を表しており、亀裂の発生位置と発生時間を示している。ひび割れ無しのケースにおいて、地盤のせん断変形に伴う更生管の変形は極めて小さいことが確認できる。既設管に亀裂が生じなかったため、剛性が大きい外面の既設管が外力を支持したと考えられる。一方、ひび割れ有りのケースでは、経過時間約 4.3 s で、既設管の斜め方向 4 箇所（管頂から 22.5° , 112.5° , 202.5° , 292.5° ）に亀裂が生じ、それに伴い更生管のたわみ量が急増している。

ひび割れ有りのケースにおいて、地盤のせん断変形が繰り返されることにより、経過時間 8.4 s で既設管の 270° 方向に、経過時間 10.4 s で 67.5° 方向に新たな亀裂が発生した。Fig. 3 より、亀裂数の増加に伴い更生管のたわみ量が増加し、徐々に 16 分割管のたわみ量との差が小さくなっていることがわかる。地盤のせん断変形が繰り返されることにより、既設管の損傷が更に進展していく可能性が示された。
