## 農業水利施設的环境に合ったステンレス鋼矢板

## Stainless Steel Sheet Piles Suitable for The Environment Conditions of Agricultural Irrigation Facilities

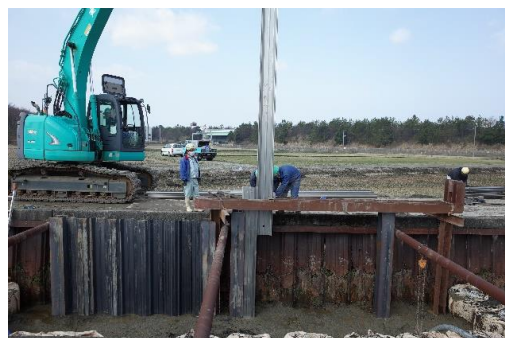
写真-2 ステンレス鋼矢板の打設

2019年3月に新潟県亀田郷地区内の山崎排水路にてステンレス鋼矢板の試験施工を実施した(写真-2)。その結果、両者の打設速度は9秒/m程度と時間差はほとんど生じなかった。また、他の工程も計画通りに進み、ステンレス鋼矢板は軽量鋼矢板と同等の施工性を有することが確認された。
