## 甲良町の農業水利システムにおける水不足状態の実態解明 Field study of water shortage in irrigation canal system in Koura town

UNENO Hiroki and MINAGAWA Akiko

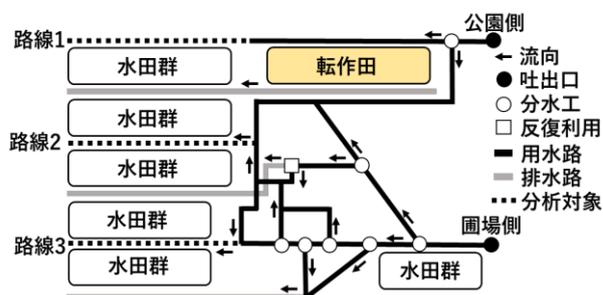
図1 水路網模式図

Fig.1 Schematic of irrigation canal system

**2.1 調査対象地** 調査地は滋賀県甲良町北落とした。2019年度の水田面積は244,330m<sup>2</sup>、転作田面積は139,000m<sup>2</sup>であった。北落はパイプラインの吐出口が2箇所あり、一方は吐出後、直接水田群へ、もう一方は吐出後、集落内で分岐しながら水田群へ配水されている。本研究では、北落の主な3つの用水路線（路線1～3）を中心に分析を行った。各路線の主な水源は、路線1が公園側吐出口、路線2が公園側吐出口と圃場側吐出口、路線3が圃場側吐出口となっている（図1）。

ヒアリングの結果、北落では、かんがい排水事業直後に路線3で水不足が生じるようになっていた。事業直後は、転作率が約1割であったことも要因であると思われるが、転作率が約4割となった現在でも水不足が生じている。また、2つの吐出口からの吐出量の比率と集落内の分水工は水利委員が管理している。その内の1つである集落内の反復利用施設(図1)は、集落内を流れた水を路線3の用水として利用できる構造となっているが、排水路に落としていた水量が多く、路線3の平均流量が約0.007m<sup>3</sup>/sであったのに対して、反復利用施設下流の排水路の平均流量は約0.010m<sup>3</sup>/sであった。

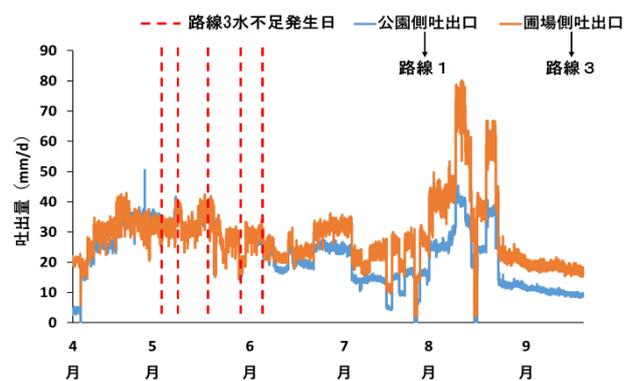
図2 受益水田面積当たりの吐出量

Fig.2 Discharge volume per irrigated area

路線1、3の主な水源である2つの吐出口からの受益面積当たりの吐出量を比較した(図2)。路線3で水不足が発生していた期間の吐出量は、2つの吐出口ともほぼ同量であった。6月中旬以降、路線3の水源である圃場側吐出口からの吐出量が上回るようになった。

路線1の主要な水源である公園側吐出口と路線3の主要な水源である圃場側吐出口の受益面積当たりの吐出量は、路線3で水不足が発生した期間中、ほぼ同量であった。受益面積当たりの吐出量が同じであれば平等な配水が出来ていると言える。しかし、2019年度の転作田分布の場合、公園側吐出口から路線1、2までの大部分は転作田であり、吐出した用水のほとんどが途中で取水されることなく配水されていた一方で、圃場側吐出口から路線3へと流下する間には数多くの水田が存在していた。また、圃場側吐出口側の水路網は集落内で複雑に分岐しており、公園側吐出口側の水路網と比較すると余分に施設管理用水を必要とする。よって末端の路線3に十分な水量が届かず、水不足が生じたと考えられる。2019年度の路線1、2の末端では無効放流が多かったことから、両吐出口からの吐出量の比率を再検討する必要があると考えられる。
