画像処理による水路水位の検出 Detection of water level in a channel by image processing

○Shinya Ozeki, Takumi Baba, Ryoei Ito

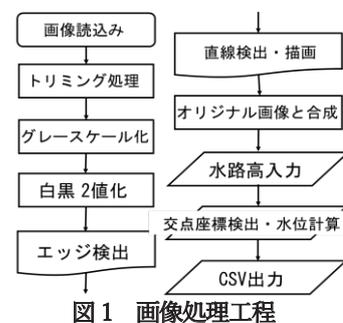
図 1 画像処理工程

画像中の水面位置検出には、画像処理で直線検出能力が高いといわれているハフ変換を用いた。Python で記述した画像処理の工程は図 1 に示すフローチャートのとおりである。直線検出によって得られた水面の位置座標 (x_0, y_0) に水路高の基準となる位置座標 (x_1, y_1) , (x_2, y_2) およびそれを基に算出した縮尺から (1) 式より水面と水路底との差を求め、水位を算出する (図 2)。

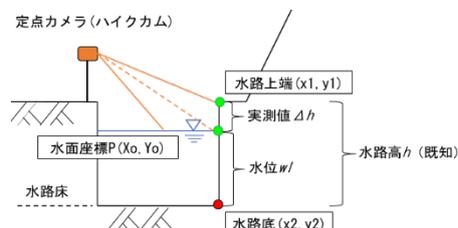
図 2 水位算出イメージ

$$wl = h - \Delta h \quad (1)$$

$$h = (y_2 - y_1) \quad (2)$$

$$\Delta h = (y_0 - y_1) \quad (3)$$

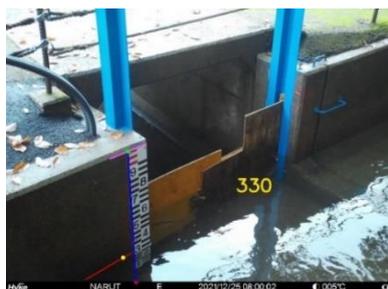
図3 水位検出画像(鳴谷ゲート)

本研究では、水路沿い 29 か所に設置されている定点カメラ「ハイクカム」を用いて撮影された水路の画像情報をサンプルとして利用した。対象箇所は同町丹生地区内「鳴谷ゲート」とし、当該箇所は排水ゲート操作による水位の変化が大きい箇所であることから画像処理における精度評価が可能であったので選定した (図 3)。観測期間はゲートの閉鎖・降雨によって水位の上昇があった 2021 年 12 月 25 日から 2022 年 3 月 28 日までの 18 日間 97 サンプルを対象に処理を行った。なお、3 月 13 日から定点カメラの位置が変わったため、解析プログラムの設定を一部変更した。

Fig.3 water level detection image (Narutani gate)

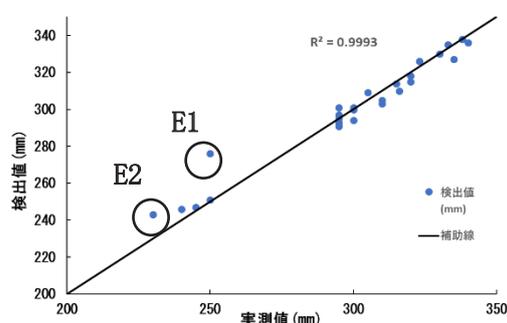
図4 実測値と検出値との比較 (鳴谷)

画像解析の結果、最大誤差は26mmで、平均誤差は、±4.5mmであった。図4、は実測値と検出値との比較結果で、プロット

ット位置はほぼ補助直線上にあり、一定の精度であることが分かる。

Fig.4 comparison between measured and detected values (Narutani)

図4 グラフ中で誤差の大きかった2点(E1, E2)について考察を行う。実際の検出画像を参照したところ、水位低下前の水面跡が水面として誤認識されていた。また、枝葉などの障害物によっても誤差が大きくなっていると判明した。水位変化と誤差の大きさとの関係を表したグラフ(図5)を作成する。堰が上がり水位が測定できなかったため、図5では日にちを途中省略した。図5より、大きく水位が変動した翌日から誤差が発生しており、短期間での水位変化が誤差に起因していることが分かった。一方で水位上昇時における検出誤差は小さく抑えられていた。これは水面跡が水位上昇によって無くなるためであると考えられる。

また図4より、検出値は、実測値の水位が高くなるほど過少評価をし、低くなるほど過大

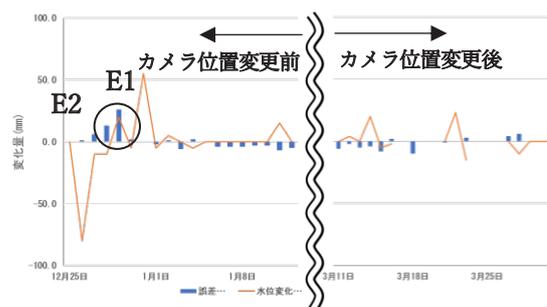
図5 水位変化と誤差の関係 (鳴谷)

Fig.5 relation between water level change and error (Narutani)
