裏込め材が更生管の埋設挙動に与える影響について Effect of backfill material on the behavior of rehabilitated pipe

Mitsuru ARIYOSHI、Yoshiyuki MOHRI、Toshikazu HORI

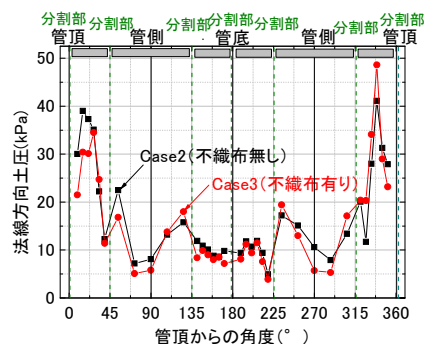
図6 既設管に作用した土圧分布

Case2及び3の鉛直たわみ率3%時における既設管に作用した土圧分布を図6に示す。Case2とCase3の土圧分布はほぼ同等であり、不織布の存在は、土圧分布に影響を与えていない。管頂付近では、管中央部（22.5°及び237.5°）の土圧が管頂よりも大きい。また、管側中央（90°、270°）と管底周辺の土圧が小さく、既設管の設計基準で想定されているたわみ性管の土圧分布を適用できない可能性がある。

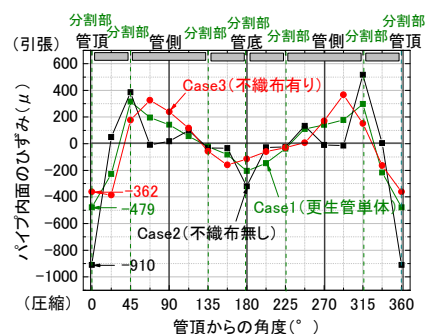
図7 ひずみ分布図

鉛直たわみ率3%時のひずみ分布図を図7に示す。不織布を設置していないCase2では、管頂部のひずみが、Case1の約1.9倍である（Case1:-479 μ 、Case2:-910 μ ）。また、分割部以外のひずみが非常に小さく、ひずみ分布が滑らかではない。これは、既設管と更生管が一部のみで接触し、接触箇所において、既設管に作用した土圧が集中して更生管に伝達されたためと考えられる。

一方、不織布を設置したCase3では、管頂のひずみが更生管単体の場合とほぼ同程度であり（Case3:-362 μ ）、ひずみ分布も比較的滑らかである。これは、不織布があることで、更生管と既設管の点接触が生じず、更生管に作用する土圧の集中が大幅に緩和されたためと考えられる。
