## 泥炭地における排水路と圃場の地盤沈下 Land subsidence of farm plot and drainage ditch in peatland

HORIUCHI Kuta\*, YOKOCHI Minoru\*\*, YAMAMOTO Tadao\*\*\*, ○INOUE Takashi\*\*\*

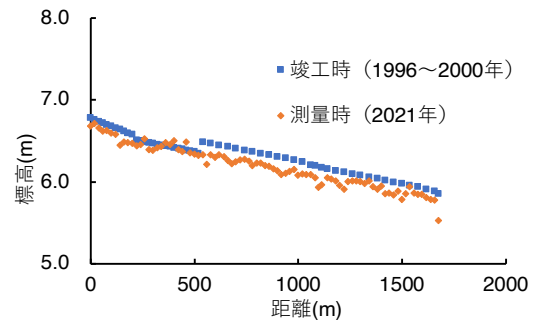
図 2 排水路床の標高（排水路番号 2）  
Elevation of drainage channel bottom (Channel No. 2)

(1) 排水路と圃場の沈下 排水路床の測量の結果、表1の2005年竣工の排水路以外では改修工事の竣工後に沈下が発生していたが、沈下量は軽微だった(図2)。排水路の改修工事竣工からの経過年数と沈下速度に相関はなく(図3)、平均沈下速度は0.31cm/yであった。排水路床とその両岸の圃場の沈下量を比較するため、改修工事図面に圃場面の標高の記載があった2路線の一定区間で、路床標高のほか、圃場面の標高も同時に測量した。圃場面、排水路床の平均沈下速度はそれぞれ0.84cm/yと0.23cm/yとなり、排水路床よりも圃場面の沈下が4倍近く大きかった。
