深層学習を援用したアスファルト舗装道路表層のひび割れ検出

Detection of Cracks in the Surface Layer of in-Service Asphalt Road by Deep Learning.

○高橋智香*・鳥越智也*・柴野一真**・鈴木哲也***

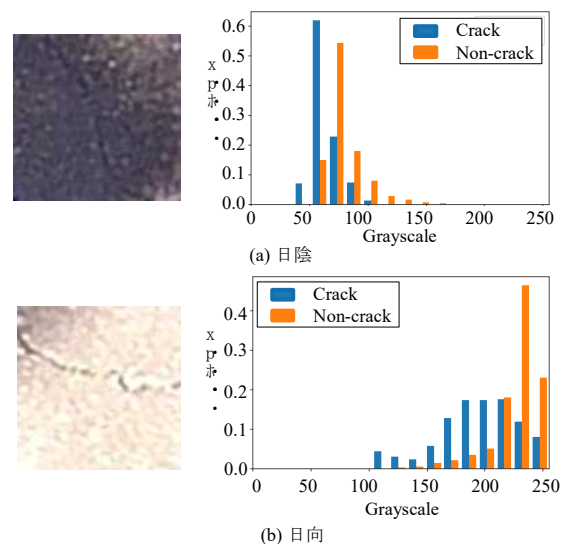
日陰部、日向部を拡大した可視画像と画素値ヒストグラムを示す(図 1)。ヒストグラムは横軸がグレースケール、縦軸が相対頻度を表しており、ひび割れとそれ以外に分けた写真のピクセルがどの段階に多く分布しているかを表している。図 1 から日陰部、日向部

図 1 日陰部、日向部を拡大した可視画像と画素値ヒストグラム

ともに狭いダイナミックレンジで分布が重なっている。正確な検出をするには分布を広くし、重なりを少なくする必要があるため、コントラスト変換、明度変換によるデータ拡張を行った。コントラスト変換による拡張画像(図2)、明度変換による拡張画像(図3)を示す。コントラスト変換により日影部はより暗く、日向部はより明るくすることでひび割れ部分が強調されている。明度変換により日影部はより明るく、日向部はより暗くし、黒つぶれしていた部分が見やすくなっている。

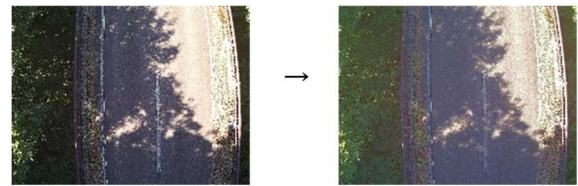
図3 明度変換による拡張画像
