トキと共生を目指す地域における水田生態系の回復に向けた実証的研究  
Empirical research on the restoration of rice paddy ecosystems in regions  
aiming for coexistence with the *Nipponia nippon*.

○吉田 太尊 \* , 竹田実咲 \*\* , 近藤 正 \*\*\*  
Taison YOSHIDA , Misaki TAKEDA , Tadashi KONDOW

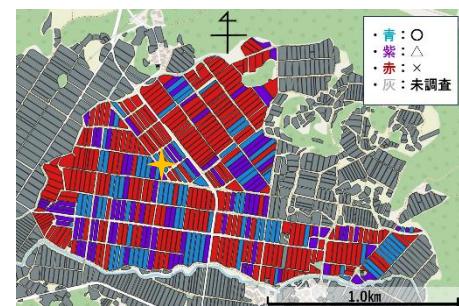
図-3 農地の江の状況調査結果  
Result of 1)

対象とした秋田県にかほ市横岡地区は、鳥海山麓に位置し、東が標高約300mで、西が標高約200mで、地区全体の傾斜は、1/20となる。農地面積は約160haで主に水稻やソバを栽培している。前報では、図-3の北東部の江の状況と全域の生き物の生息状況について報告した。

1) 現地踏査で江の有無を確認した圃場、463 カ所の内○の評価は約 18% であった。△は約 21% であった。×の江無し圃場は約 60% と全体の半数以上を占めた。(図 3)

水路と連続性が確認できた水田の江において、たも網一すくいでドジョウ 8 匹を捕獲できるほど生息密度の大きい場所も確認した。この江と隣接する圃場は耕作放棄地となっているが、落水期においても十分な水深が確認できドジョウやアカハライモリの良好な生息場所となっていた(図-3♦, 図-4)。また、水路においても土水路であり、植生も確認できた(図-5)。

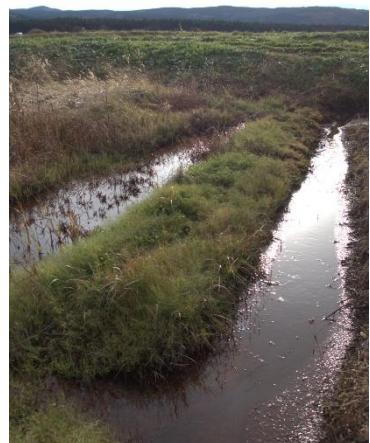
図-4 江と耕作放棄地

Small ditch and  
Abandoned farmland

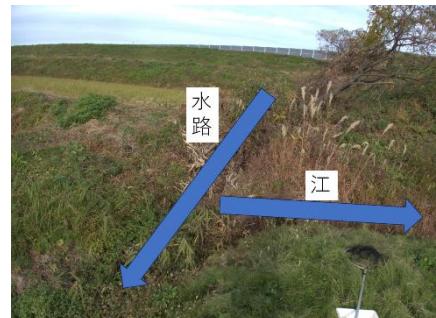
図-5 江と連続した水路

Canal connected to small  
ditch

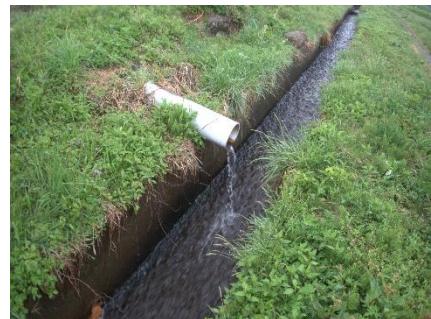
図-6 連続性のない排水路

Interrupted Drainage canal

今回調査した個所は、流域の上流部であるが、生息密度が低い可能性が示唆された。その要因としては、江と排水路間、排水路上に大きな落差があり、連続性がほとんどないことがあげられる(図-6)。また、連続性が確保されている江においても、魚類の生息が確認できなかつた要因としては、排水路がコンクリート床であったことや流量が、ドジョウなどの魚類の遡上能力に適していない可能性が示唆された。
