コンクリート開水路における表面被覆工法のモニタリング調査

Monitoring survey of surface coatings on concrete open channel

本稿では、熊本県の八代平野農業水利事業で築造されたコンクリート開水路（前歴事業S39～S48）において、セメント系被覆材で覆う無機系表面被覆工法で補修された水路に対し、その摩耗進行のデータ収集・解析を目的として実施したモニタリング調査について報告する。

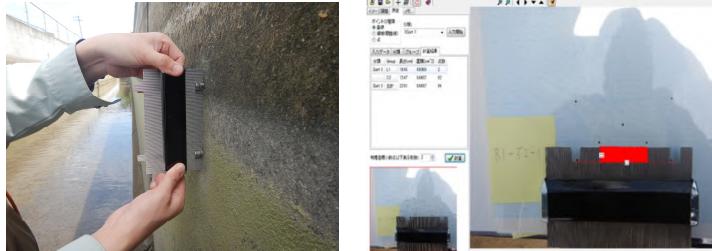
写真1 型取り作業
Work using profile gauge

【①事前準備】: 方眼紙に標点をマーキングし、凹凸形状を数値化する。【②型取り作業】: 水路壁の定点箇所に設置したアンカーに対して、型取りゲージを垂直に押し込む(写真1)。【③型取りゲージ撮影】: ①で準備した方眼紙の上に、マーキングした標点が重なるように型取りゲージを乗せて撮影を行う。【④画像解析】: ③の結果に対し画像解析ソフトを用いて面積を算出し、継続調査の数量と比較することで摩耗量を確認することができる(写真2)。

写真2 画像解析
Image analysis

摩耗測定手法は、継続的なモニタリング実施という観点から、容易な測定が可能である型取りゲージによる手法とした。以下に手順を示す。
