# 飯舘村除染後斜面におけるセシウム移動 Cesium transport on a slope after decontamination in Iitate Village

○登尾浩助\*本多隆太\* 高木悠輝\*\* 溝口勝\*\*\* 西村拓\*\*\*
K. Noborio<sup>\*</sup>, R. Honda<sup>\*</sup>, Y. Takagi<sup>\*\*</sup>, M. Mizoguchi<sup>\*\*\*</sup>, and T. Nishimura<sup>\*\*\*</sup>

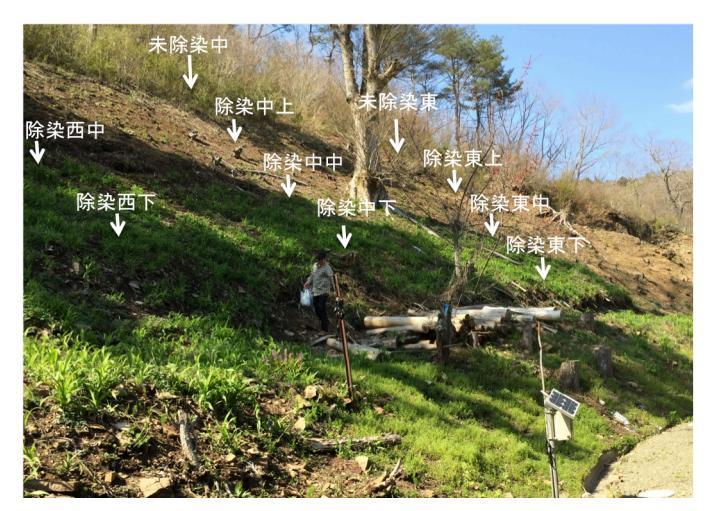
写真 1.2015 年 4 月撮影の調査地斜面における土壌採取 位置(↓で表示)。写真の左上に位置する未除染西、除染 西上の採取位置は表示していない。

セシウム 134 (Cs-134) 及びセシウム 137 (Cs-137) による汚染から 3 年半後の 2014 年 11 月に 福島県相馬郡飯舘村佐須地区においても住宅周辺の除染が完了した。住宅から 20m 以内の裏山も 除染対象となり、写真 1 のように住居に近い写真右下から左上にかけて除草と林床掃除がなされて いる様子がわかる。しかし、20m 以遠の斜面上部は除染の対象外となっているので、斜面上部の未 除染地から除染済み宅地へのセシウム移動による再汚染が懸念されている。実際 1950-60 年代に実 施された大気圏内核実験の降下物で半減期が約 30 年の Cs-137 は、土壌流亡・堆積のトレーサーと して多くの研究に使われた実績がある (Ritchie and McHenry, 1990) ので、もっともな懸念である。 除染後の斜面におけるセシウム濃度の変遷を 2015 年 4 月から約 10 ヶ月間測定したので速報する。

福島県相馬群飯舘村佐須の農家裏山 の除染斜面において表層土のCs・134, Cs・137 濃度を測定した。土壌試料は、 2015年4月から2016年2月まで採取 した。表層土を1~2ヶ月毎に、斜面上 部の未除染部から3箇所(未除染東、 中、西)、そして除染済み斜面上部(除 染東上・中上・西上)、除染済み斜面中 部(除染東中・中中・西中)及び除染 済み斜面下部(除染東下・中下・西下) の9箇所からそれぞれ採取した(写真 1)。採取した土壌試料は実験室に持ち 帰り、105℃で24時間以上炉乾燥した 後、Cs・134, Cs・137 濃度を測定した。

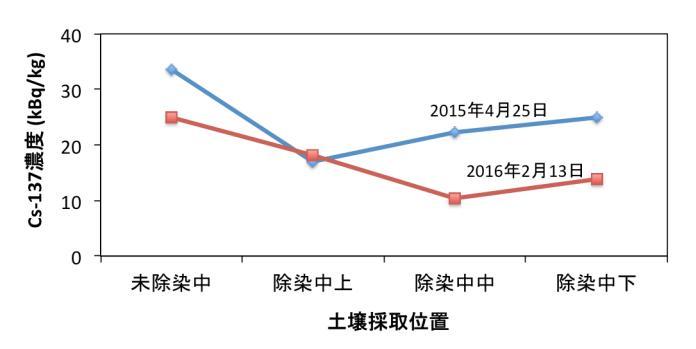
図 1. 測定開始日と終了日における Cs-137 濃度分布の 比較

同一標高における測定値のばらつきが 大きかったので、全測定点の内、中央部 における測定値を代表値として考えた。 測定開始日(2015年4月25日)と測定 終了日(2016年2月13日)の斜面上方 から下方に向けてのCs-137濃度変化を 見ると、全体的に2月13日の濃度が低く なった(図1)。また、斜面上方と下方の 濃度を比較すると「除染中下」の濃度が 「除染中中」に比べて高かった。斜面に 沿って下方に移動した土粒子や有機物と 一緒にCs-137が移動したと考えられる。 あるいは、一部は斜面土壤中を深さ方向 に移動したとも考えられる。

斜面表層における Cs-137 濃度は、明らかに自然減衰による減小以上に減少していることが、図 1 で示したように明らかになった。地表面に沿って下方に移動するばかりでなく、土壌中を鉛直下 方に向けて移動していることも考えられるので、今後は土壌深さ方向の濃度分布の測定が必要であ る。

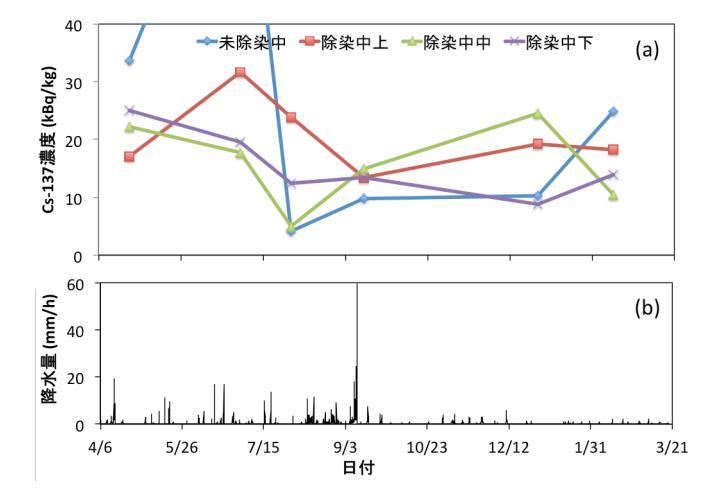
図 2. (a)斜面各箇所における測定 Cs-137 濃度と(b)降水 量の経時変化。2015 年 9 月 10 日夜に集中豪雨に見舞わ れて、住宅前の小河川が氾濫した。

「未除染中」の Cs-137 濃度が測定開 始時には一番高かったが、8 月 1 日には 最小になった。ここで失われた Cs-137 は「除染中上」に輸送されたと考えられ る (図 2a)。「除染中上」では、9 月 14 日にさら濃度が減少したことから、ここ で失われた Cs-137 は「除染中中」に輸

送されたと考えられる。8月1日から9月14日の期間中、9月10日の集中豪雨を始め降水量 (727mm)が極めて多かったことと最大降雨強度が60mm/hと大きかったことによって(図2b)、 土粒子や有機物に吸着された Cs-137 が土粒子と共に斜面を下方に向けて移動したと考えらえる。
