管渠調査のための高速画像処理 TV カメラシステムの開発

Development of CCTV system equipped with high speed image analysis tool for the investigation of pipeline

> 山崎 尊志 1, 浅野 雅則 1, 山下 卓也 2 Takashi Yamasaki, Masanori Asano, Takuya Yamashita

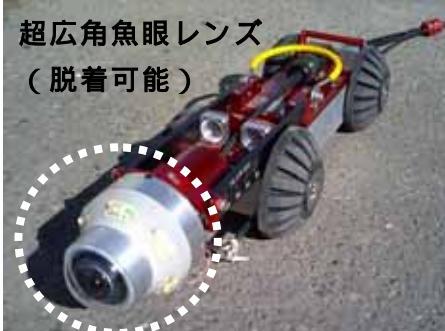
図 - 1 TV カメラロボット 〔CCTV Robot 〕

新規に開発した TV カメラロボットを図 - 1 に示す。 図中に示したように,カメラヘッド部に超広角魚眼 レンズを採用することにより展開画像用の直視画像を 取得するものである。なおロボットはケ ブルを介し て制御コントローラにて操作を行う。

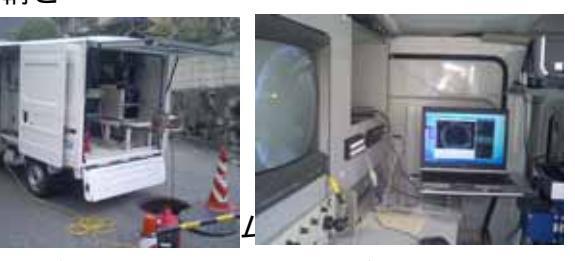
[Car with CCTV system]

本システムは,現場での扱いやすさと作業効率を考 慮してコンパクトに設計されおり,軽自動車に全ての 機器類を搭載することも可能である。図-2に車輌と

システムの搭載状況を示す。この図から わかるように,オペレータの作業スペー スを確保しつつ,必要な機器をコンパク トに収納できるよう工夫した。

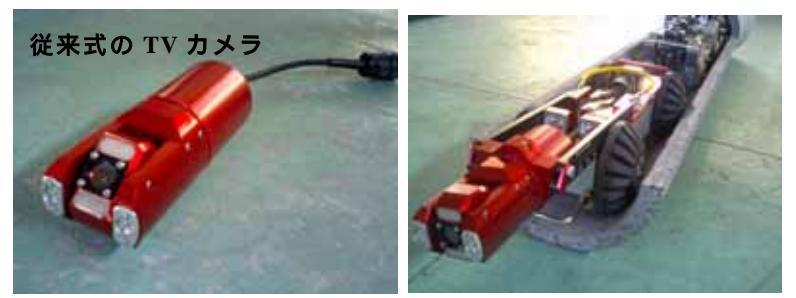
図 - 3 従来式 TV カメラシステム [Traditional CCTV camera system]

パン・チルト機構カメラの交換を容易に行うことができる。このため本システムは,1 台で2役,すなわち展開カメラ画像システムとしての用途に加えて,従来のTVカメラ調 査に用いることも可能である(図-3)。

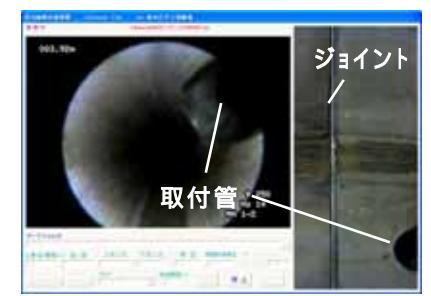
図 - 4 展開画像の一例 (A example of developed image)

調査中の画像の一例を図 - 4 に示す。図中左側がカメラ映像(直視映像)で、この直視 映像から直ちに右側の展開画像に変換することができる。

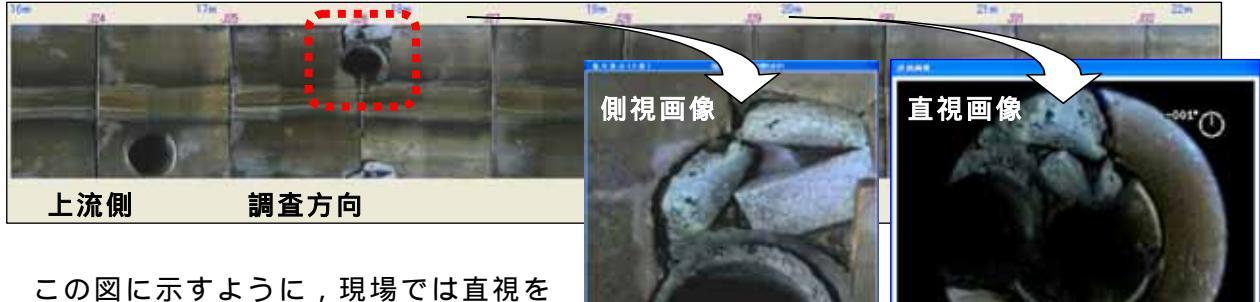
図 - 5 現場で取得した画像 [Image obtained from job site]

実管路に本システムを投入した事例を紹介する。対象とした現場は,管種=陶管,管口 径=250mm,1本あたりの管長=660mmの公共下水道管路である。図-5に本システムに より得られた展開画像の一部を示す。

この図に示 9 よつに, 現場では且祝を しながら走行するだけで対象スパン全体 の展開画像が取得できた。また, 図中の

点線で囲った箇所は取付管と著しい破損が認められる。このような変状を確認する場合には,図-5下

に示すように画面上の画像をクリックするだけで側視や直視画像を呼び出すことができる。 また,ジョイントの継目間隔や変状の大きさなども画面上で測定することができる。 4.おわりに
