## 自然由来の重金属を含有する堆砂の除去工事における施工管理手法について Construction control method on removal project of sedimentation containing the heavy metal of natural origin

○渡部 大輔\*      田代 憲臣\*\*      中嶋 貴紀\*      戸田 英徳\*  
WATABE Daisuke   TASHIRO Kenshin   NAKAJIMA Takanori   TODA Hidenori

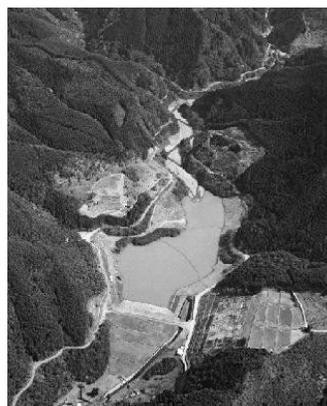
ダムの堆砂状況 (Sedimental Situation of Dam)

対象地区は熊本県南部を流れる球磨川の支流に建設されたフィルダムである。昭和 59 年の供用開始後、大規模な台風の発生や流域（森林）の状況変化等の要因により完成後 20 年余りで計画堆砂量を超過したため、防災機能の回復を目的とした事業により土砂搬出を行うこととなった。ダム周辺地域は文献調査等から九州地方の中でもひ素(As)濃度が比較的高く、事業着工前の調査において流域で微量のひ素を含有することが確認された。
