農業用ポンプの振動特性に基づく実態評価

Use of Vibration Characteristics for Actual Conditions of in-Service Agricultural Pump

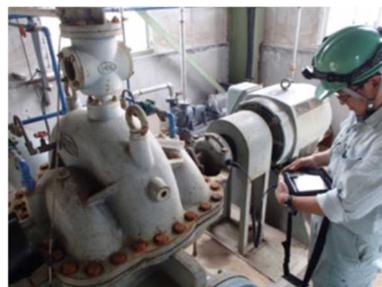
写真-1 農業用ポンプにおける
振動計測状況

(機械振動 - 非回転部の測定による機械振動の評価 - 第3部: 現場測定で15 kW超の公称動力120 r/min～15000 r/minの公称速度を持つ工業用機械)による振動計測を中心に農業用ポンプの状態評価を試みたものである(写真-1)。振動計測を補完する取り組みとして、異常振動を検出した施設でのオーバーホールや後述するレーザーアライメント計測を組み合わせることで、既存施設の実態把握を試みた。本報では、2017年度から2022年度までの6か年に実施した50施設での振動計測結果を概観し、既存施設の状態と非破壊検査技術の有用性について考察する。

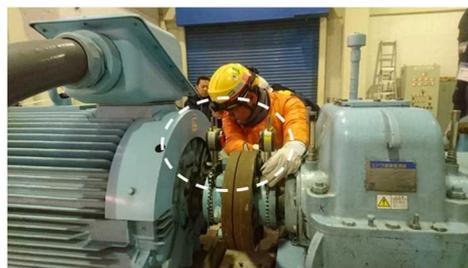
写真-2 レーザーアライメント計測状況

レーザーアライメント計測はレーザー光を用いて芯振れと面振れを計測するものであり、(写真-2)、振動計測結果が ISO 基準³⁾で「良」以外の「可」、「警告」、「危険」と評価された施設の一部について実施した。計測結果の判定基準は、農業水利施設の機能保全の手引き「ポンプ場(ポンプ設備)」参考資料編を用いた⁴⁾。芯振れの判定基準は、5/100 mm以内(測定値の上下または左右の差の1/2に対して)とした。面振れの判定基準は、5/100～10/100 mm以内(ポンプ～減速機間(電動機間): 5/100 mm以内)とした。
