タンザニア国ローアマシ地区における水利組合の課題 Issues of Irrigators' Associations in Lower Moshi, Tanzania

○降簾 英樹*、 廣内 慎司*、 進藤 惣治*
FURIHATA Hideki、HIROUCHI Shinji、SHINDO Soji

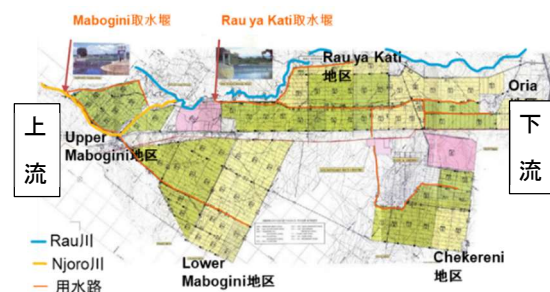
図1 サブロミアの位置関係
Fig.1 Location of Sub-LOMIA

それぞれの受益の位置関係は図1のとおりで
あり、ンジョロ川を水源にアップアマボギニ、
ローアマボギニの2つのサブロミアの受益が存
在し、アップアマボギニの排水はンジョロ川に
戻り、その後ンジョロ川とラウ川が合流し、そ
の下流で、ラウヤカティ、チェケレニ、オリア
の3つのサブロミアの受益が取水している。

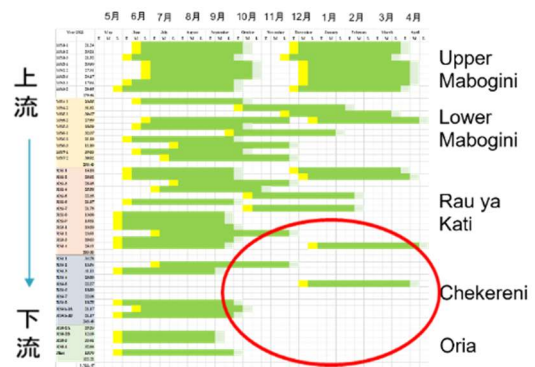
図2 ほ場ブロック別水稻作付け実績(2022-2023年)

下流の作付けができていない等、規約に従った結果が表れていない状況が見られた。(図2)
