高密度ポリエチレン製更生工法の施工事例 Construction example rehabilitation method using high-density polyethylene pipe

1. はじめに

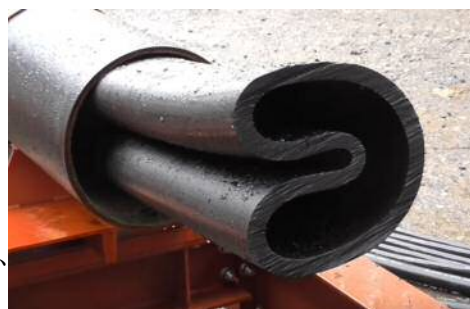
当工法は、工場で製造された高密度ポリエチレン（PE-100）製の更生材を用いる。既設管内に引込む前の更生材は、写真1に示すようなハート形の断面形状をしており、既設管内へ引込んだ後、内部に水蒸気と圧縮空気を通して加温、加圧することで既設管内面に沿うまで拡径し、新たな更生管路を構築する。使用する更生材は、工場生産され品質検査を受けた二次製品（完成品）であり、施工現場では材質自体の反応工程がなく断面形状

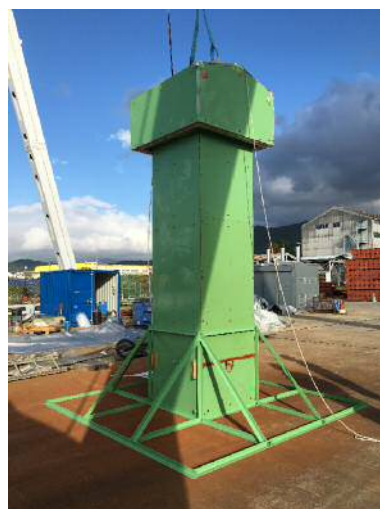
写真2 排気音対策

工事区域が市道上で道路使用許可の関係上、作業時間は9時～17時の制限があり、住宅地が隣接していたことから市条例で定められた騒音基準を下回るための対策が求められた（写真2）。

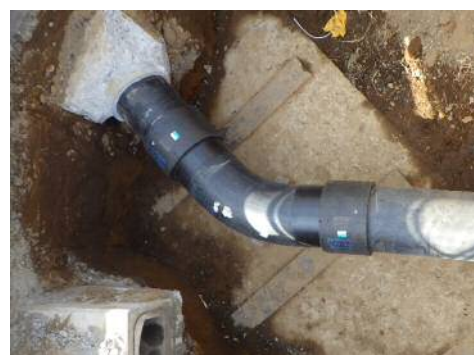
写真3 EF継手によるベンド部の形成

既設管はφ400鉄筋コンクリート管で、比較的交通量の多い県道下を通過する区間があり、途中に2箇所45°屈曲と空気抜き分岐があった。自然流下管路であるが土被りが非常に浅く（最小0.17m）、屈曲部をマンホールにして更生管を中継する等の対策が採れないため、屈曲部でもシワができにくく、分岐部の取出しが確実にできるという理由で当工法が採用された。屈曲部と分岐部の形成にはEF融着技術を用いた（写真3）。また、冬季施工で外気温が5℃を下回る日もあったため、引込み前のライナーをブース内にて温風で予熱し、引込み抵抗を軽減する方策を講じた。

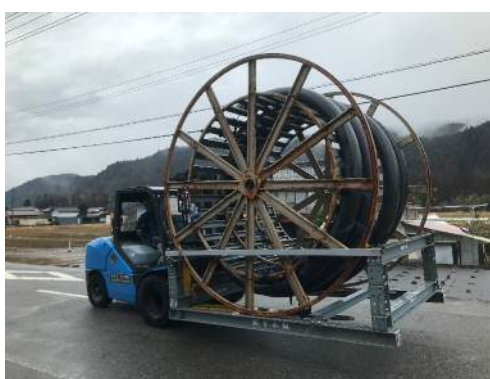
写真4 ライナーの搬入作業

昭和20年代に整備されたかんがい用水路の河川横断部に定常的な漏水が認められ、その補修工法として当工法が採用となった。既設管はφ300鉄筋コンクリート管で、概ね状態は良好であったが、一部に継手の段差や管壁の穴あきなどが見られた。既設管路はサイフォン形状であり低位部には滞留水が存在する。これらを水中ポンプなどで極力排出することに加え、更生材の加熱、拡張時には、水蒸気のドレンを適切に排出しなければ、水蒸気の流れを妨げ更生材の加熱が不十分となる恐れがあるため注意が必要であった。本現場においては、前後区間との接続をフランジにて行ったが、これらフランジ部材の形成にEF融着技術を適用した。また本現場は山間部の集落内にあり、進入路が非常に狭小で、使用機材の選定や搬入方法の検討が非常に重要であった（写真4）。
