# 長期強度を考慮した強化プラスチック複合管の布設後12ヶ月の挙動

## Behavior of Fiberglass Reinforced Mortar Pipes Buried for long-term strength

### 12months after Installation

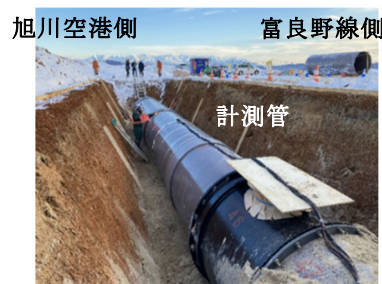
Pic. 1 施工写真(下流より)

長期強度を考慮したFRPM管(呼び径1,800、管長6,000mmの内圧5種管)を旭川旭東地区にて埋設し、施工時から1年間、変形を調査した(2023年12月~2024年12月、通水開始は2025年4月の予定)。管のたわみ量と円周及び軸方向発生ひずみを計測した。管路の施工断面、ひずみゲージ貼付断面図及び施工写真をそれぞれ、Fig.3、Fig.4、Pic.1に示す。なお、管理設後1年間の間には場整備工事が行われ、管理用道路の竣工に合わせて、土被りが管理設時の約1.6mから約2.2mになっている。
